## L'évolution de la baie de Somme en quatre images

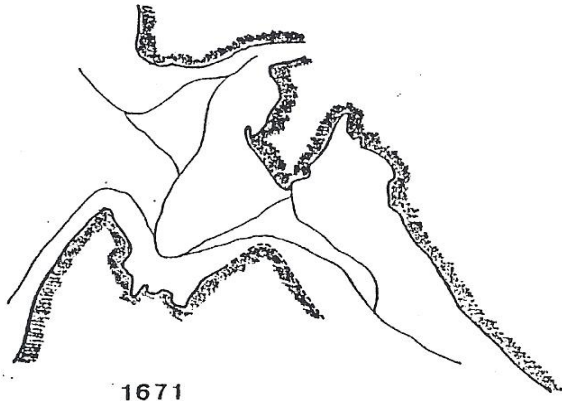
**1671** : depuis quatre siècles, des renclôtures gagnent des terres à l'agriculture

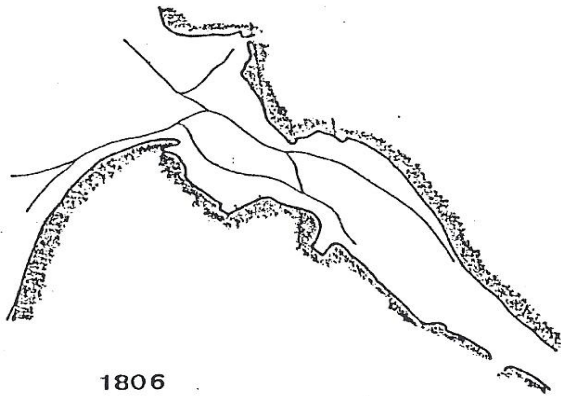
**1806** : aucun aménagement majeur n'a encore été entrepris

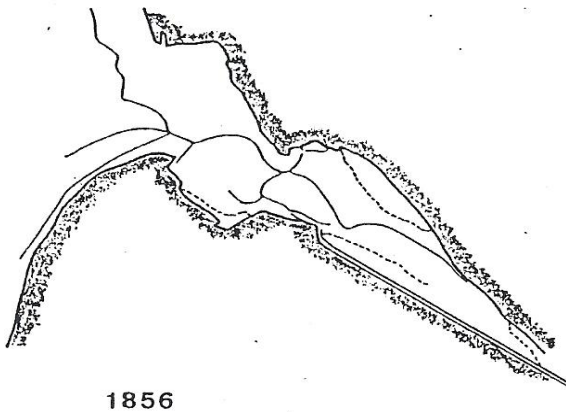
**1856** : le canal maritime est ouvert depuis 20 ans, la Somme est définitivement ramenée à son thalweg sud et n'a plus de pouvoir de divagation, ni de nettoyage de la baie

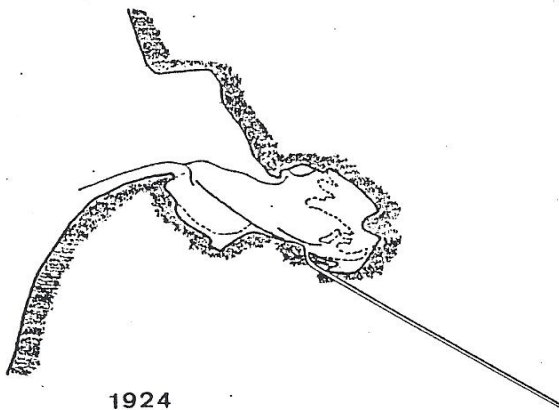
**1924** : d'abord estacade, la digue du chemin de fer a été totalement remblayée et soustrait tout le fond e baie à l'action de la marée
